Burgstall Schlüsselstein

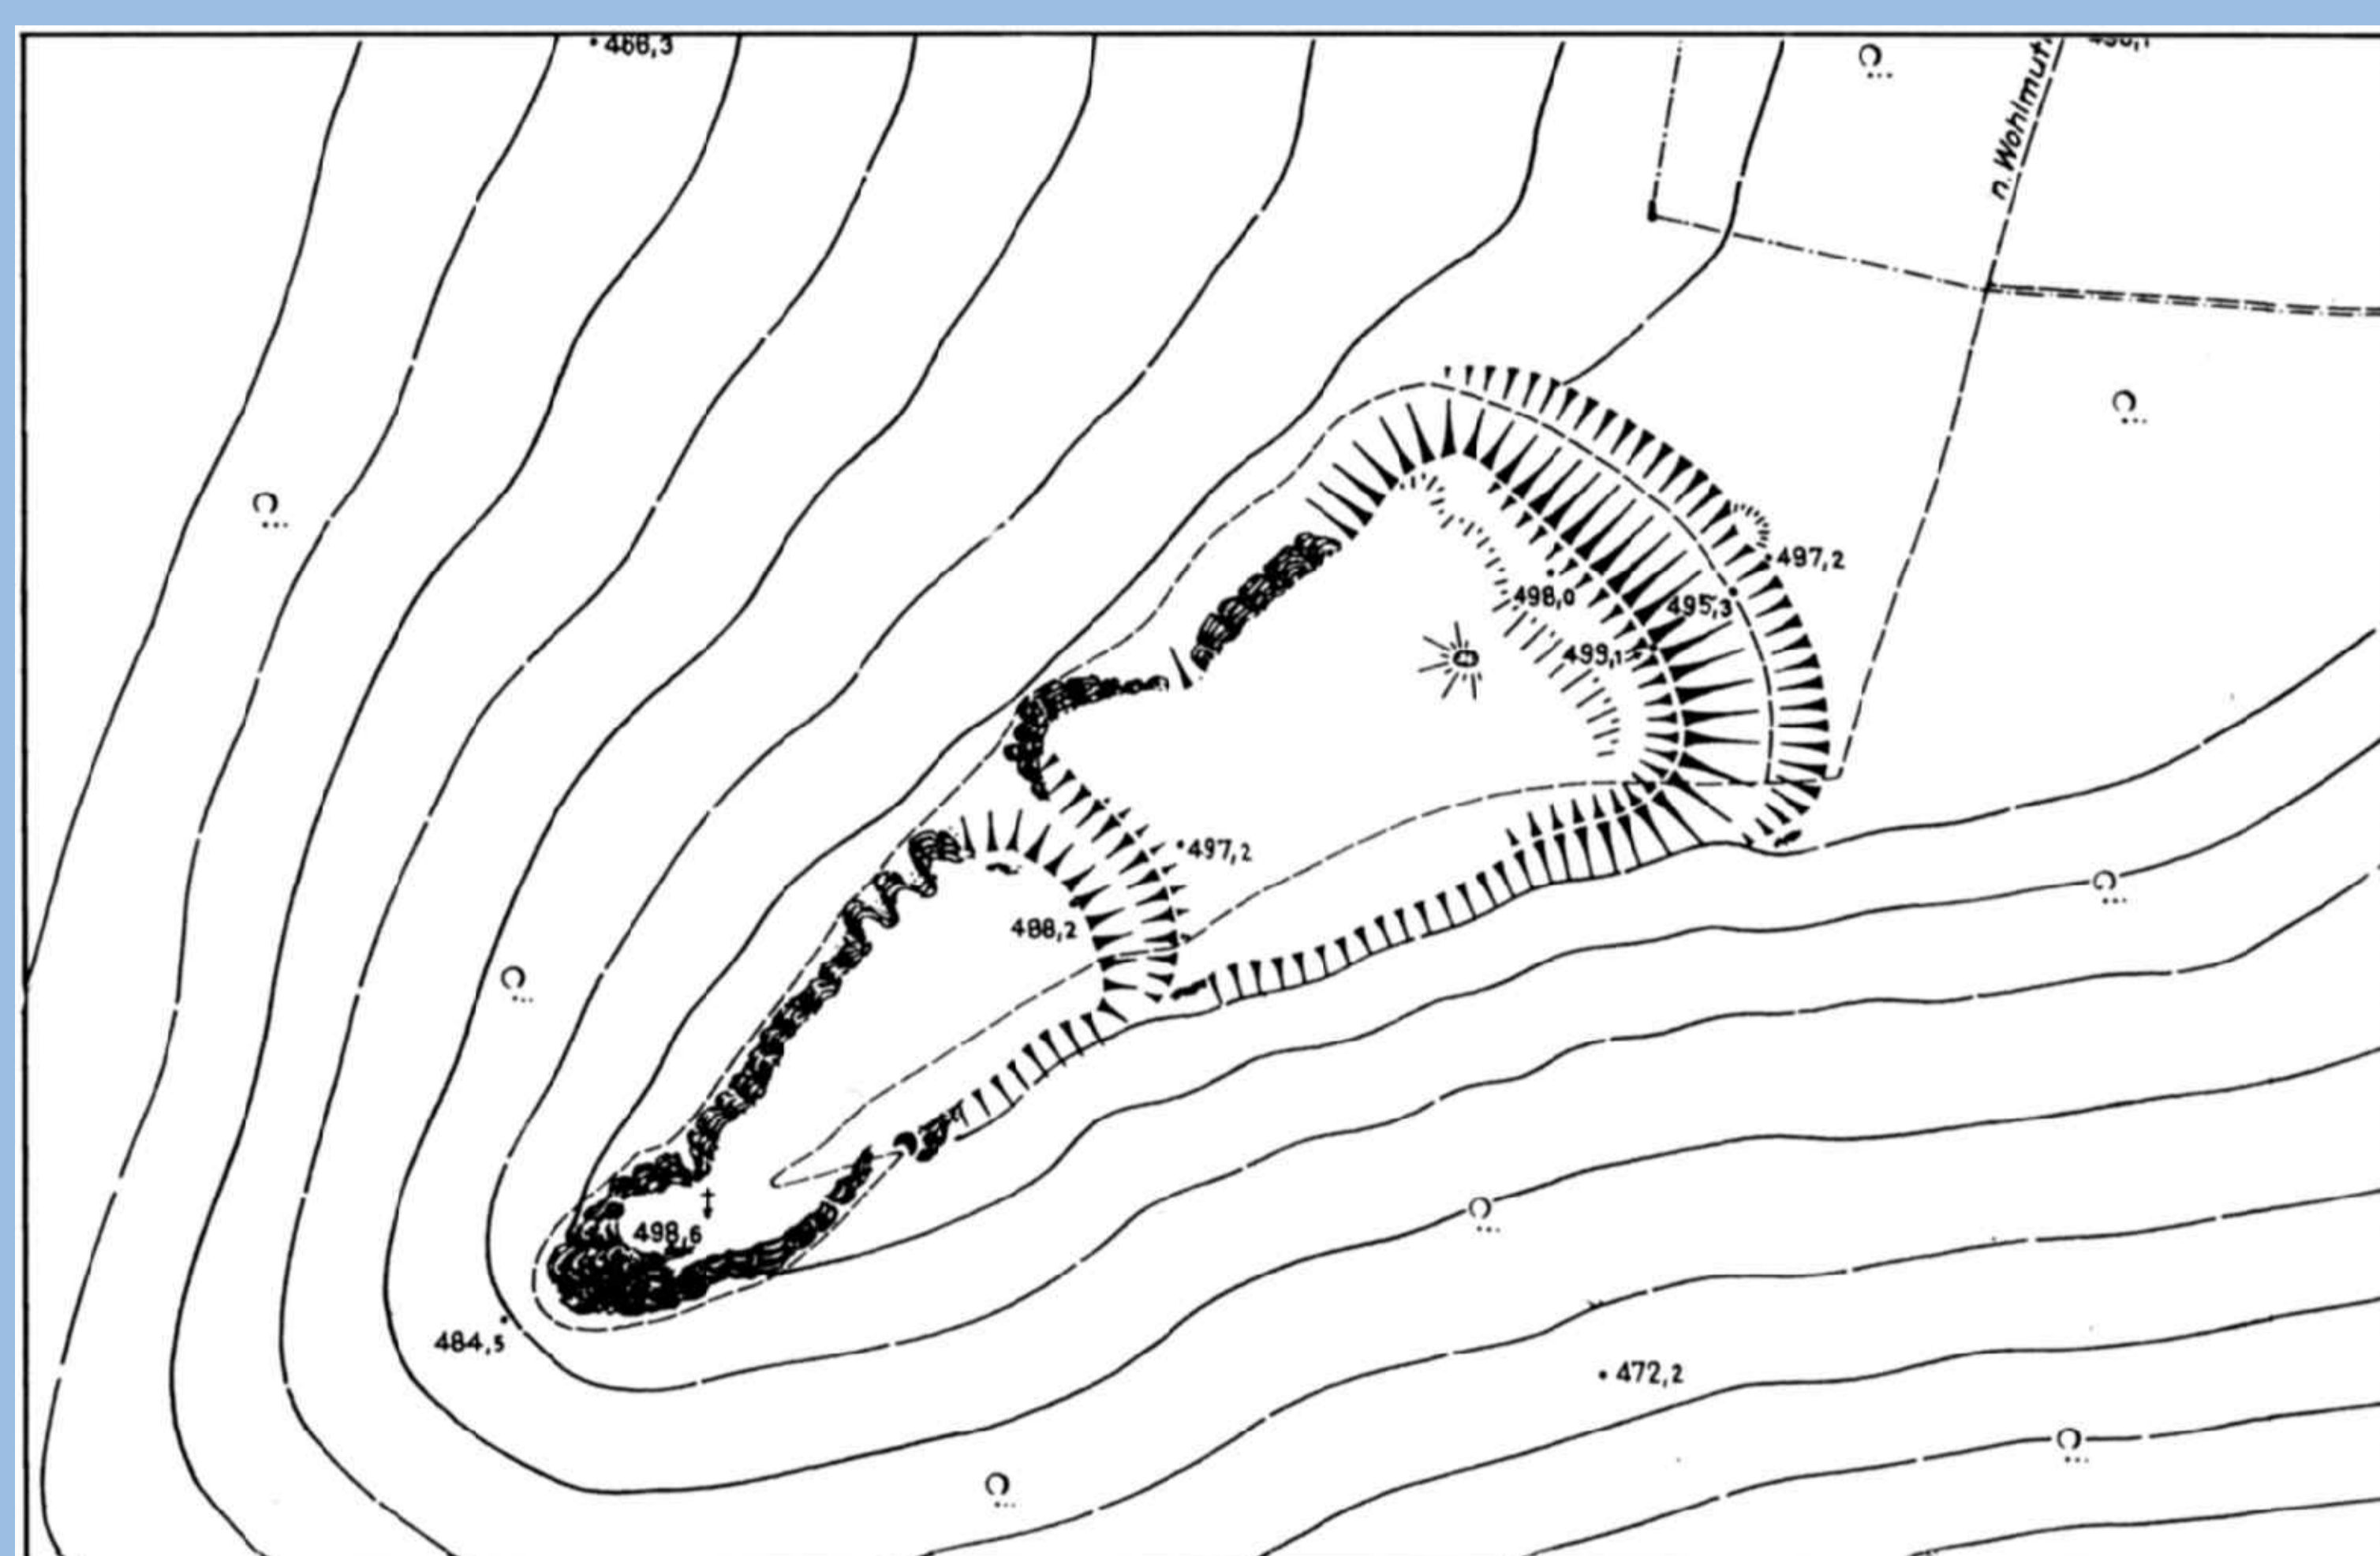
Grundriss

■ Die Burganlage selbst war auf drei Seiten durch die äußerst steil abfallenden Berghänge gut gegen Angreifer geschützt. Lediglich die Nordostseite geht fast ebenerdig zur Hochfläche über. Im Bereich der Vorburg lassen sich der umgebende Wall und Reste der Innenbebauung gut im Gelände ablesen.

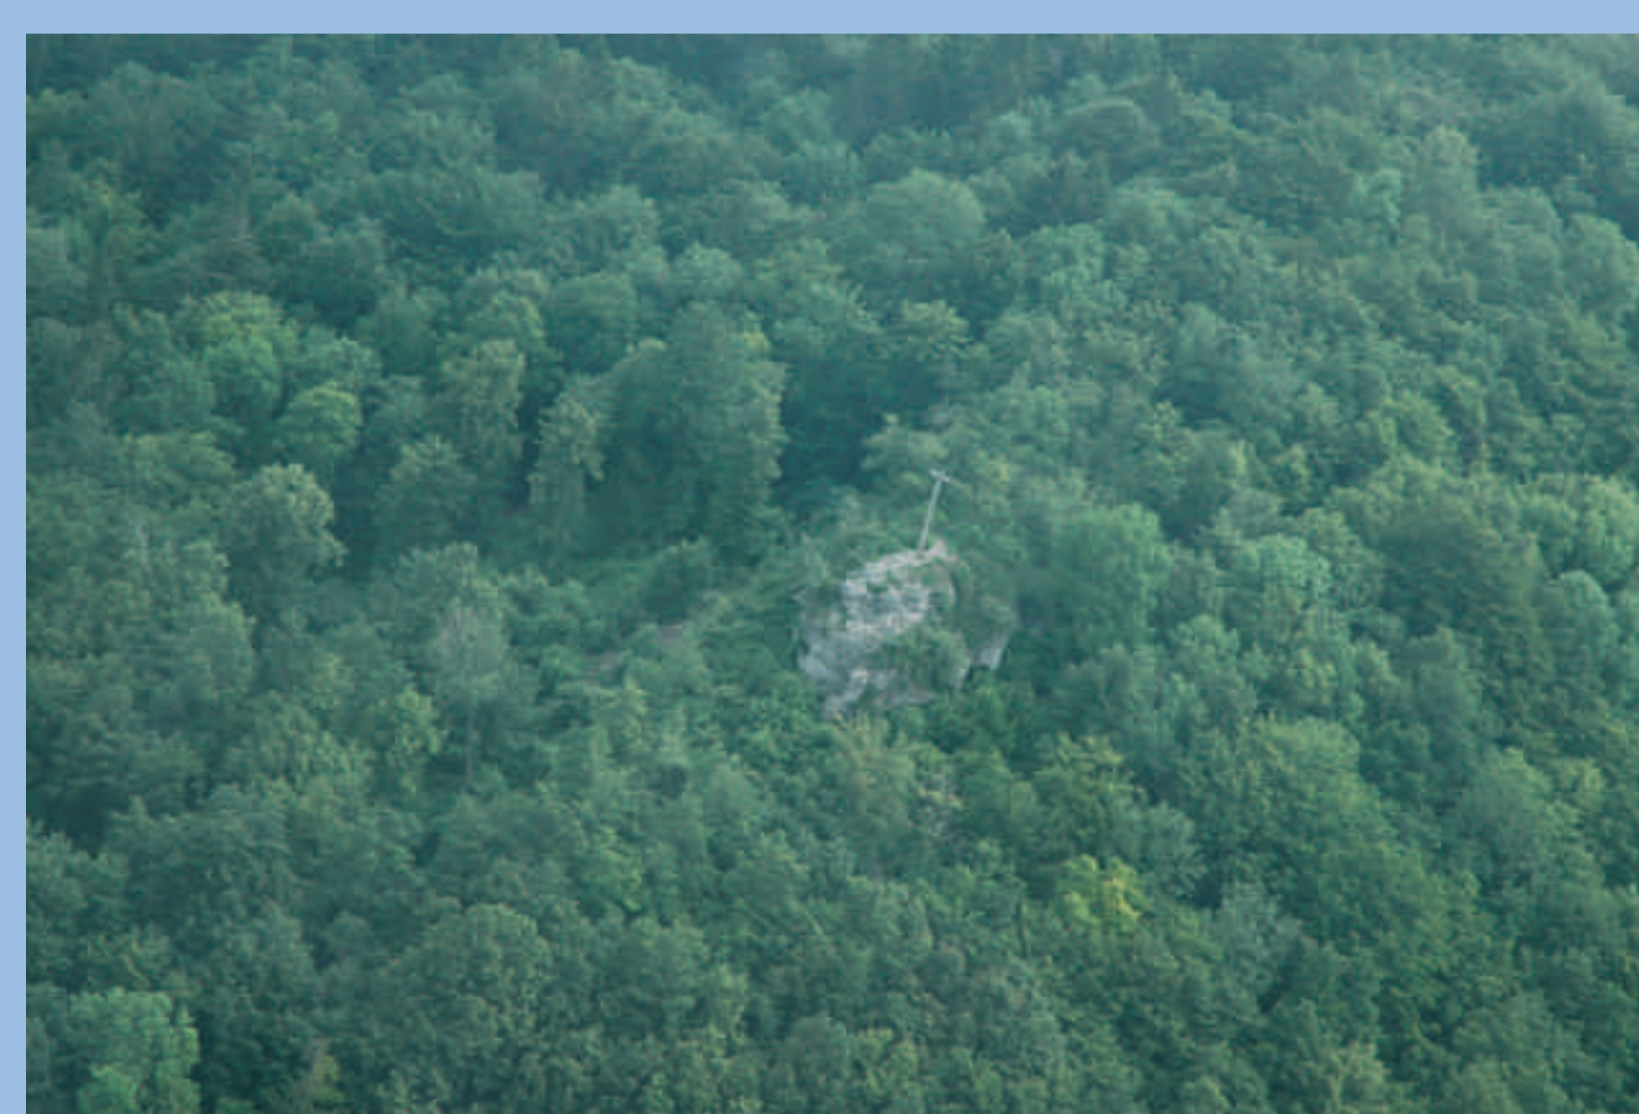
Spornlage des
Burgstall Schlüsselstein
aus der Luftperspektive
