# Ottonische Befestigung Hummerstein

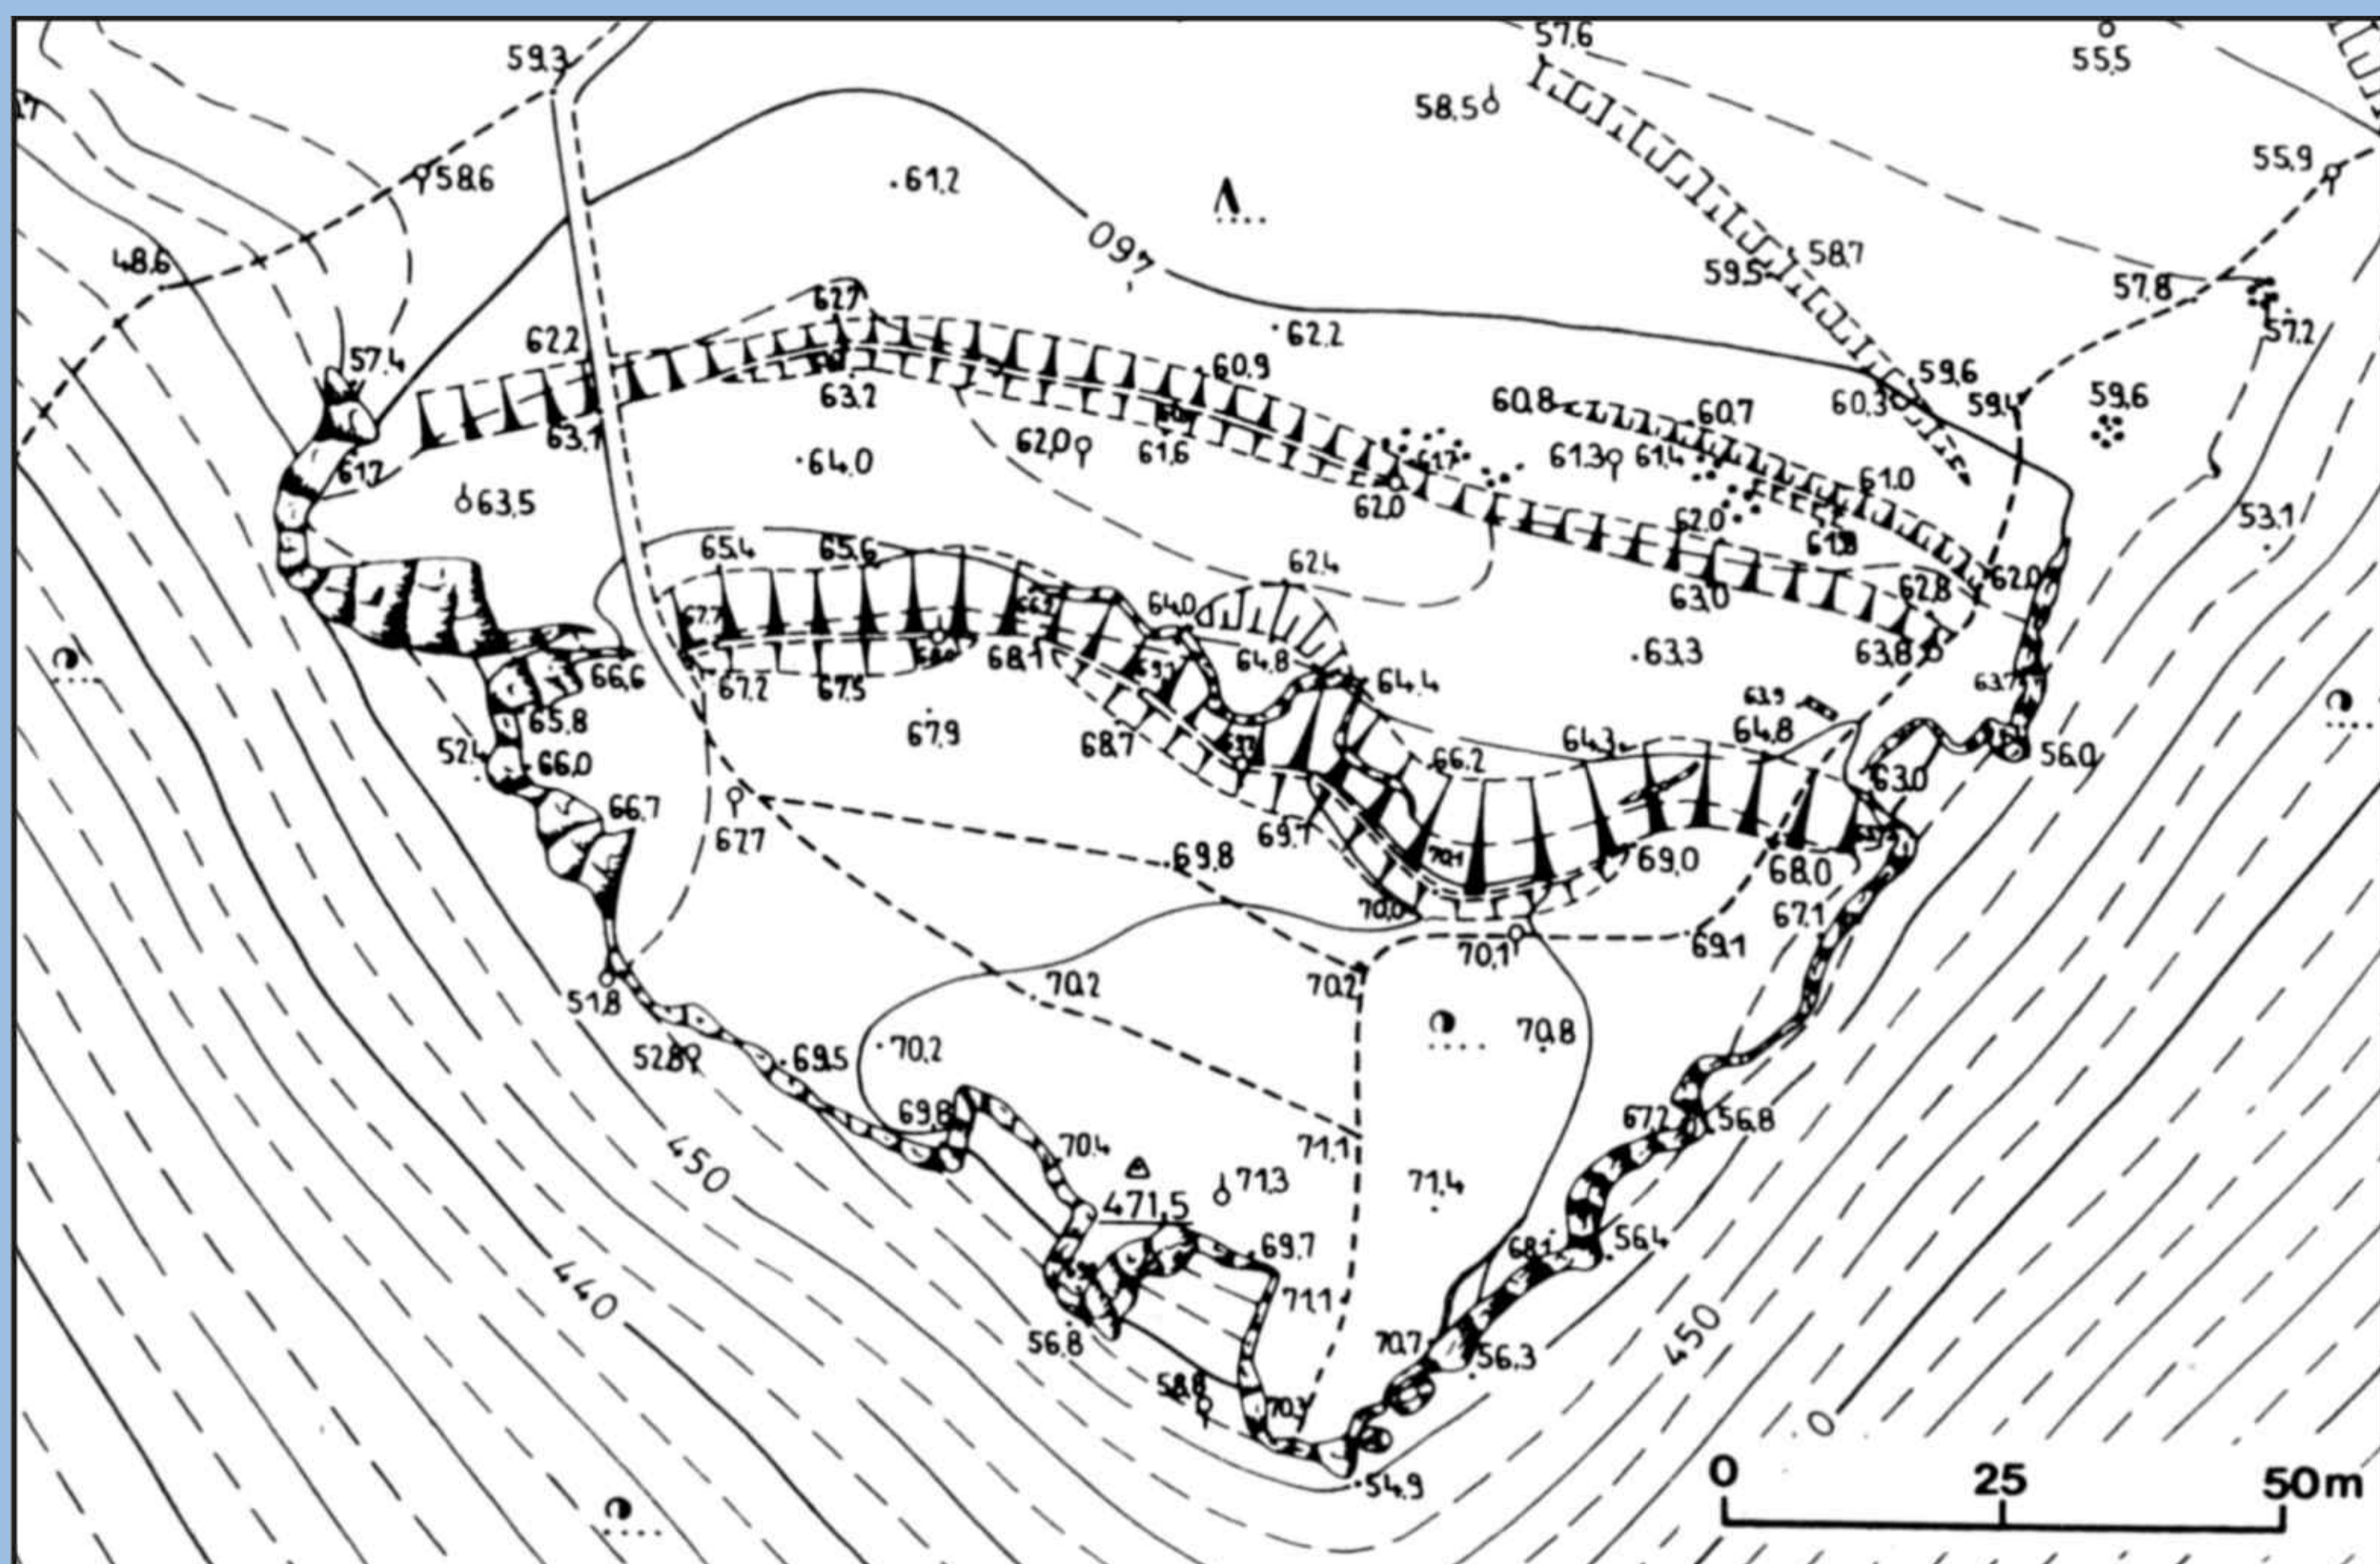
Grundriss

■ Die Befestigung ist in eine niedriger gelegene Vor- und eine höher gelegene Hauptburg unterteilt. Im Gelände vor der Vorburg sind außerdem noch einzelne Terrassierungen mit verschliffenen Wällen und Gräben zu erkennen. Besonders beeindruckend ist die Höhe der Befestigung der Hauptburg. Sie ist auf eine natürliche

Felskante aufgesetzt und durch ihre Steilheit von angreifenden Reitertruppen praktisch nicht einzunehmen.
